### RELATÓRIO FISCALIZAÇÃO ELEVADORES DE CARGA E PARQUES TEMÁTICOS

O presente relatório visa apresentar o resultado da fiscalização realizada em supermercados e parques temáticos realizado no período de 13 a 14 de janeiro de 2021, em Canela e Gramado, com foco em manutenção de equipamentos. Neste relatório, são abordados os resultados obtidos.

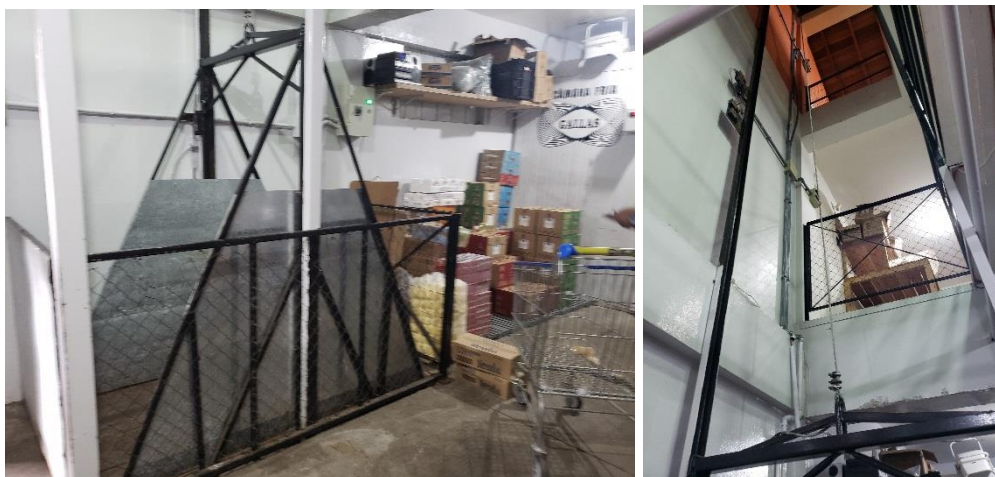
Com relação aos demais itens o supermercado requisitou prazo de 60 dias para regularização, haja vista a complexidade dos serviços. Cabe esclarecer que o elevador de carga se encontra fora dos padrões estabelecidos pela legislação.

Elevador não atende à legislação vigente NBR14712 e NBR15597/2010 e NR11

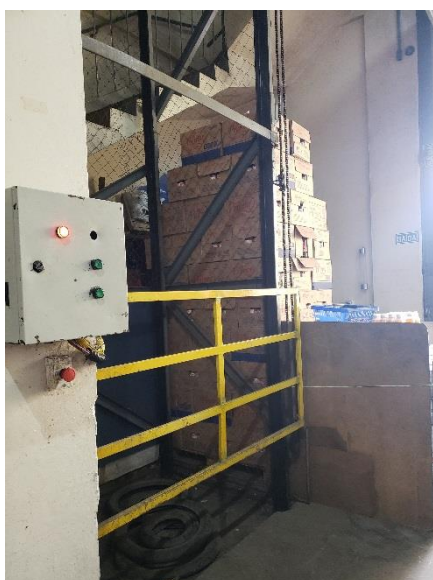
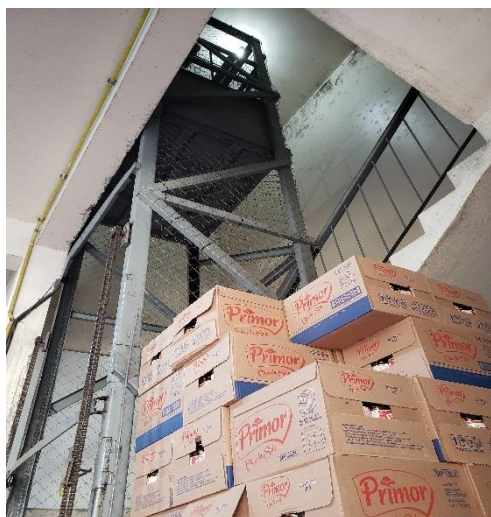
Elevador não atende à NBR14712:2013, NBR15597:2010 e NR11 e não foi apresentada a documentação

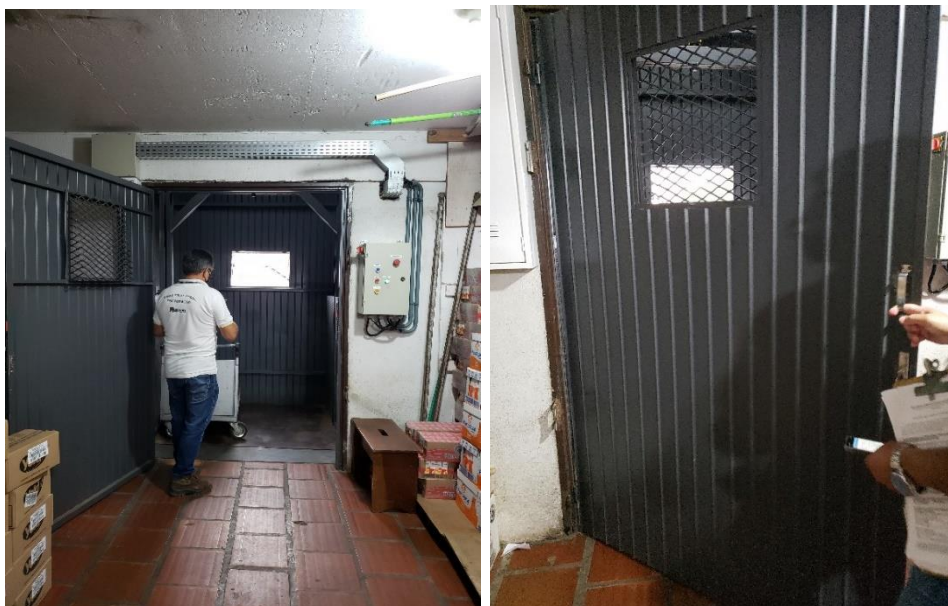
Não há evidências de manutenção no equipamento, tendo em vista que não foi apresentada a documentação

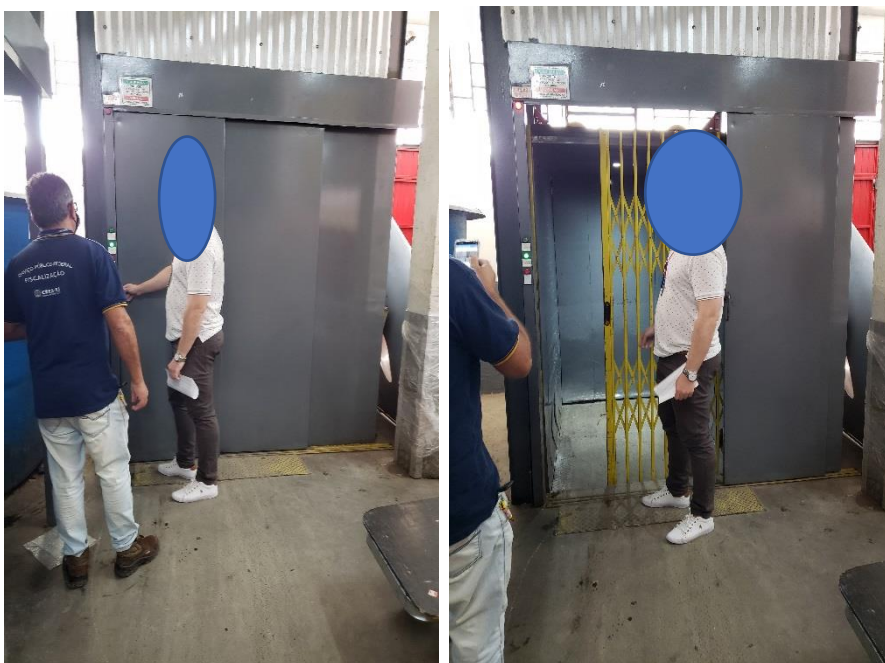
A inspeção e manutenção no elevador de carga foram realizadas após a visita do agente fiscal. No elevador de carga não há indicativo de carga a ser transportada.

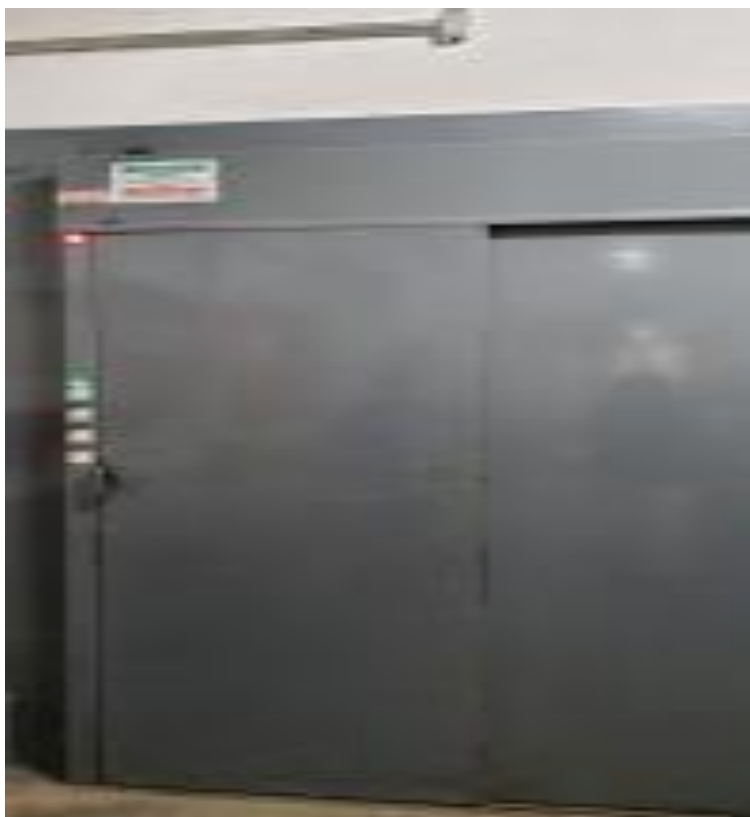
Apresentado contrato de manutenção. Requisitado da empresa prestadora de serviço o registro da ART. Tendo em vista que não houve manifestação, foi gerado auto de infração à empresa por falta de ART

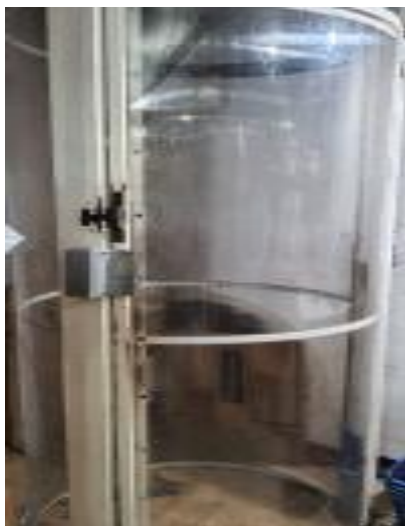
**Não foi apresentada manifestação quanto ao elevador de carga (cápsula) existente no empreendimento.**

Não há evidências de manutenção

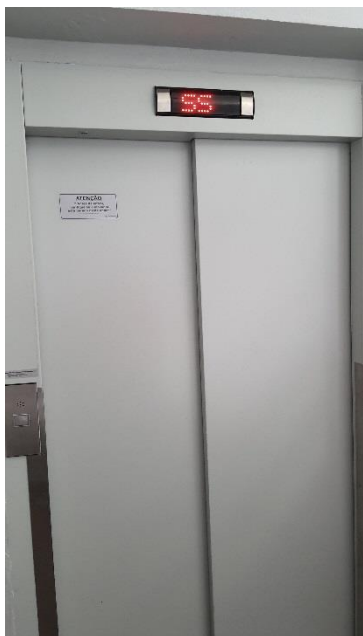
Elevador de pessoas com manutenção em dia acompanhado por responsável técnico

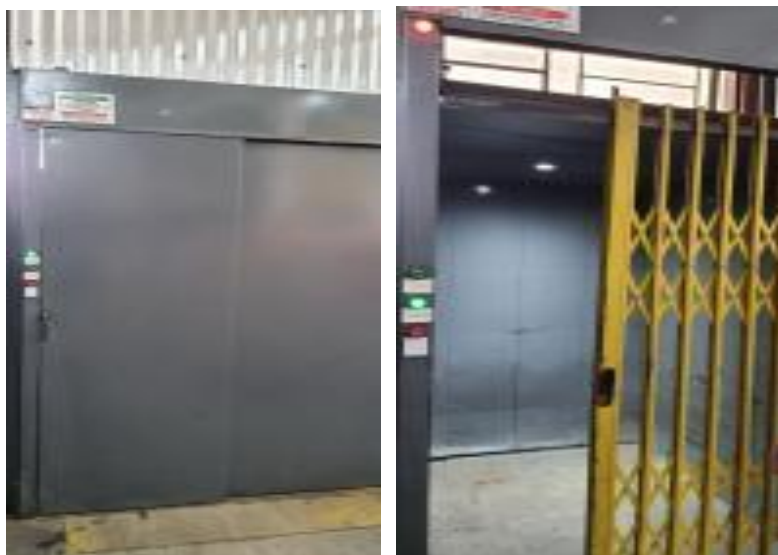
Apresentado contrato com a empresa que não registrou ART para os serviços prestados, sendo autuada por falta de ART.

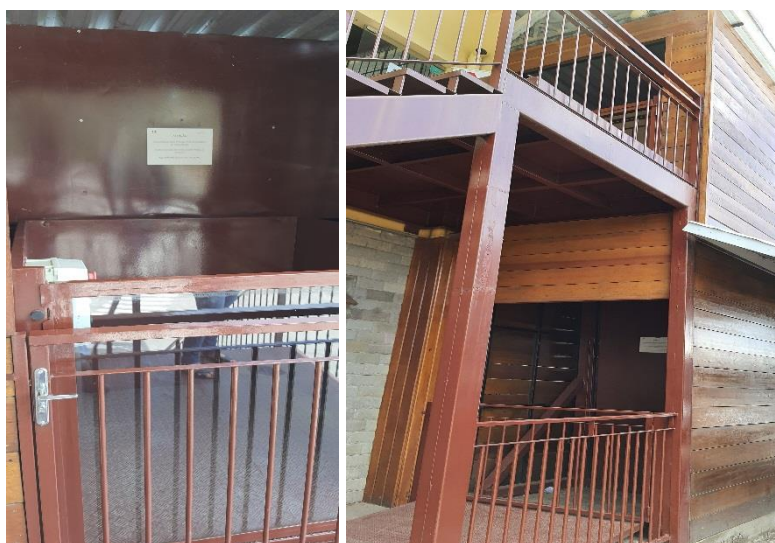
- Laudo de inspeção e manutenção da plataforma de cadeirante - Apresentado registro da ART 11115900 registrada posterior à visita da fiscalização. Considerando que o profissional que emitiu o laudo é Engenheiro Civil, será realizada consulta sobre as atribuições do profissional à Câmara Especializada.

Elevador para portador de necessidades especiais.

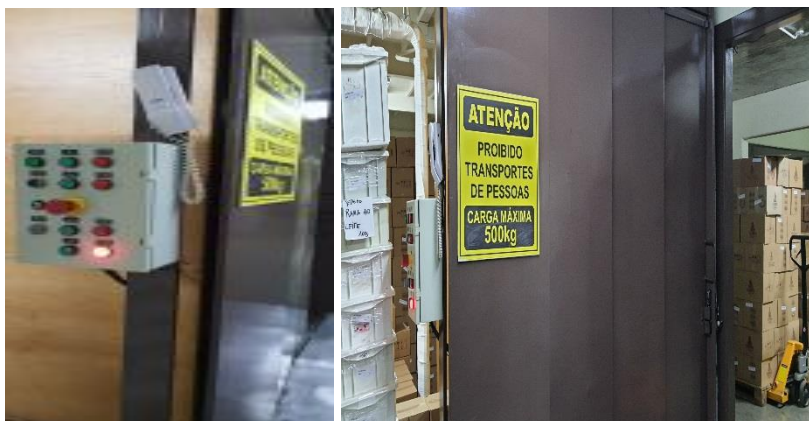
Inspeção realizada em elevador de carga após a visita do agente fiscal
